### БЕЗОПАСНОСТЬ ЭКСПЛУАТАЦИИ ГРУЗОПОДЪЕМНЫХ МАШИН В СТРОИТЕЛЬСТВЕ

Изложены результаты анализа трех несчастных случаев со смертельным исходом, произошедших при выполнении работ с использованием грузоподъемных машин в строительных организациях Могилевской области. Так, из-за невыполнения требований безопасной эксплуатации грузоподъемных машин получили травмы со смертельным исходом кровельщик Осиповичского СП ОАО «Кровля» и мастер ДПП «Коммунальник» г. Костюковичи. Из-за разрушений сварочных швов кронштейна подъемника автомобильного гидравлического ВС-222-01 получили травмы со смертельным исходом две работницы строительного управления г. Кричева.

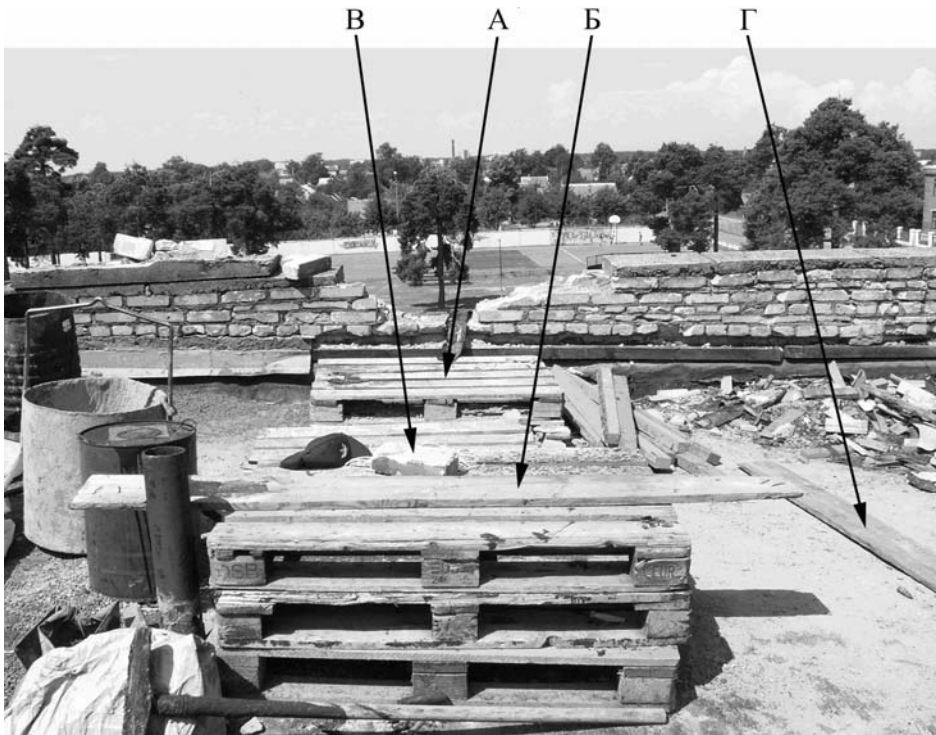
*Первый случай.* Бригада кровельщиков СП ОАО «Кровля» в составе трех человек осуществляла ремонт кровли здания Осиповичского районного Центра культуры. Во время погрузки материалов демонтированной кровли в автомашину ЗИЛ-130 с помощью подъемника К1-01 произошло опрокидывание и падение подъемника с крыши здания (рис. 1).

фасада стороны здания, где в верхней части стены была разобрана кирпичная кладка парапета, т. е. выполнен проем для перемещения грузов подъемником (см. рис. 1). Подъемник К1-01 был установлен на крыше здания. Под передние и задние лапы подъемника К1-01 были подложены подставки, каждая из которых состояла из трех деревянных поддонов и доски общей высотой 515 мм (на рис. 1 показана стрелкой А и Б). Во время происшествия верхний поддон и доска из-под передних лап подъемника К1-01 были сброшены (на рис. 1 показано стрелками В и Г).

Рис. 1. Вид места установки подъемника на крыше здания

Причиной несчастного случая явилось опрокидывание подъемника из-за отклонения груза массой 360 кг от вертикального положения на 1,25 м в сторону кузова автомобиля двумя кровельщиками, находившимися в кузове автомобиля. Это является нарушением п. 3.2 инструкции по эксплуатации подъемника (разрешается только вертикальный подъем и опускание грузов без подтягивания и рывков) [1].

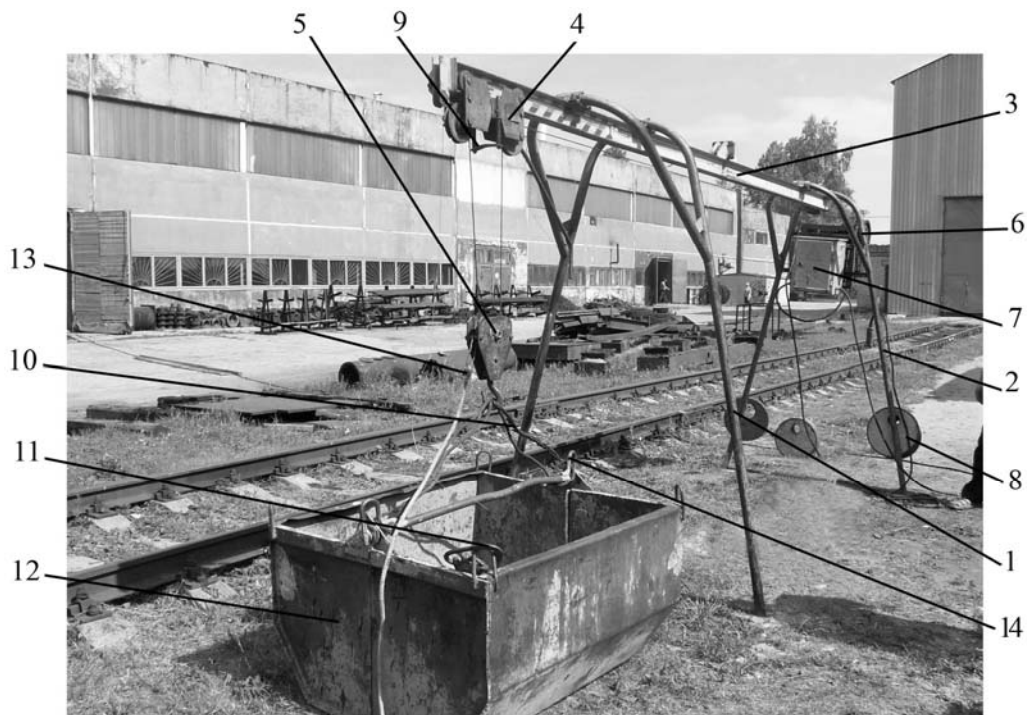
Подъемник К1-01 [1] изготовлен Минским ПО «Строймаш». Он содержит переднюю стойку 1, заднюю стойку 2, балку 3, тележку 4, крюковую подвеску 5, привод 6, пульт электрического управления 7, контргрузы 8, устройство ограничения высоты подъема груза 9 (рис. 2).

Рис. 2. Общий вид подъемника К1-01

На стропе отсутствовала бирка, характеризующая его технические параметры. Каких-либо повреждений на стропе не обнаружено. Предположительно был использован строп типа СКП1-1,0. Согласно ГОСТ 25573-82 стропы СКП1-1,0 предназначены для строповки грузов массой 0,7 т. Остальные используемые изделия находились в технологически исправном состоянии.

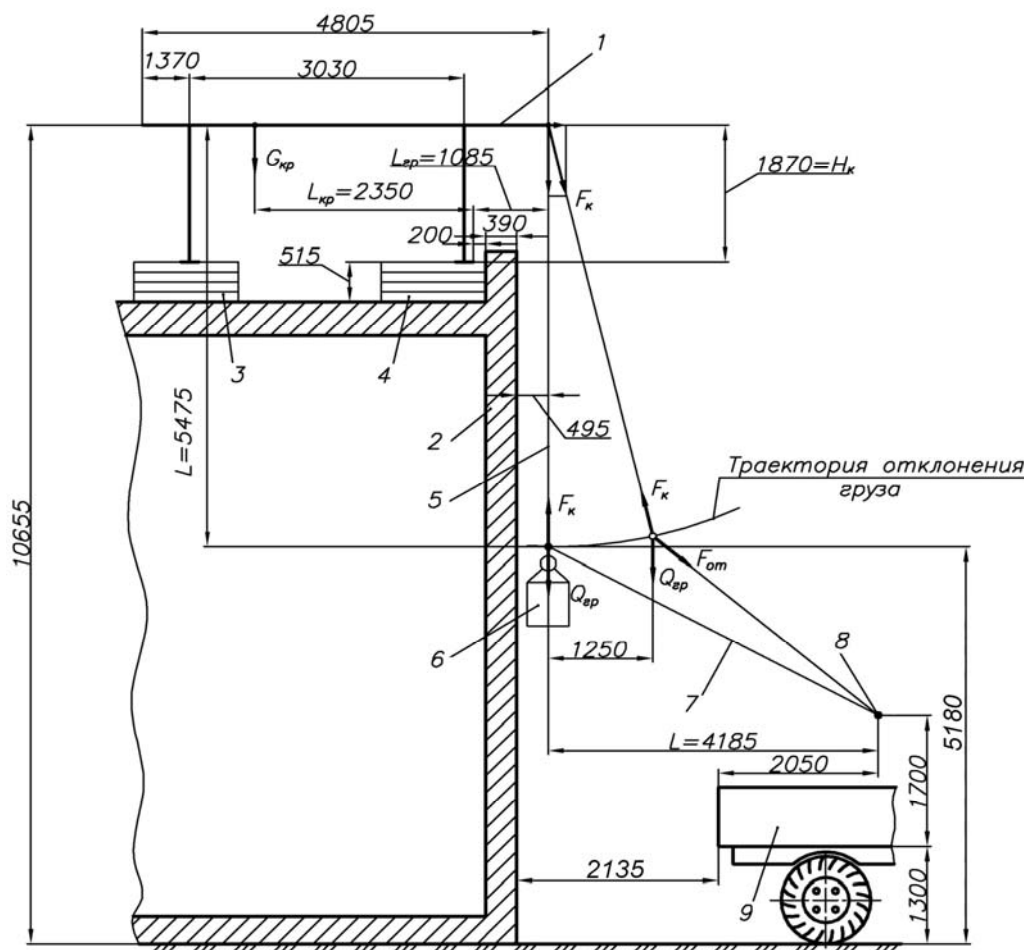
Для оценки возможных вариантов опрокидывания подъемника и определения ситуации предшествующей аварии приведена схема работы подъемника (рис. 3), при составлении которой установлено:

Рис. 3. Схема к расчету устойчивости подъемника

Оценим возможность опрокидывания подъемника в случае, когда груз массой 360 кг отклоняется от вертикального положения оттяжкой, усилие в которой создают рабочие, находящиеся в кузове автомашины. Расчет выполняем графо-аналитическим методом. В результате расчета установлено, что опрокидывание подъемника произойдет при отклонении груза от вертикального положения на 1,25 м.

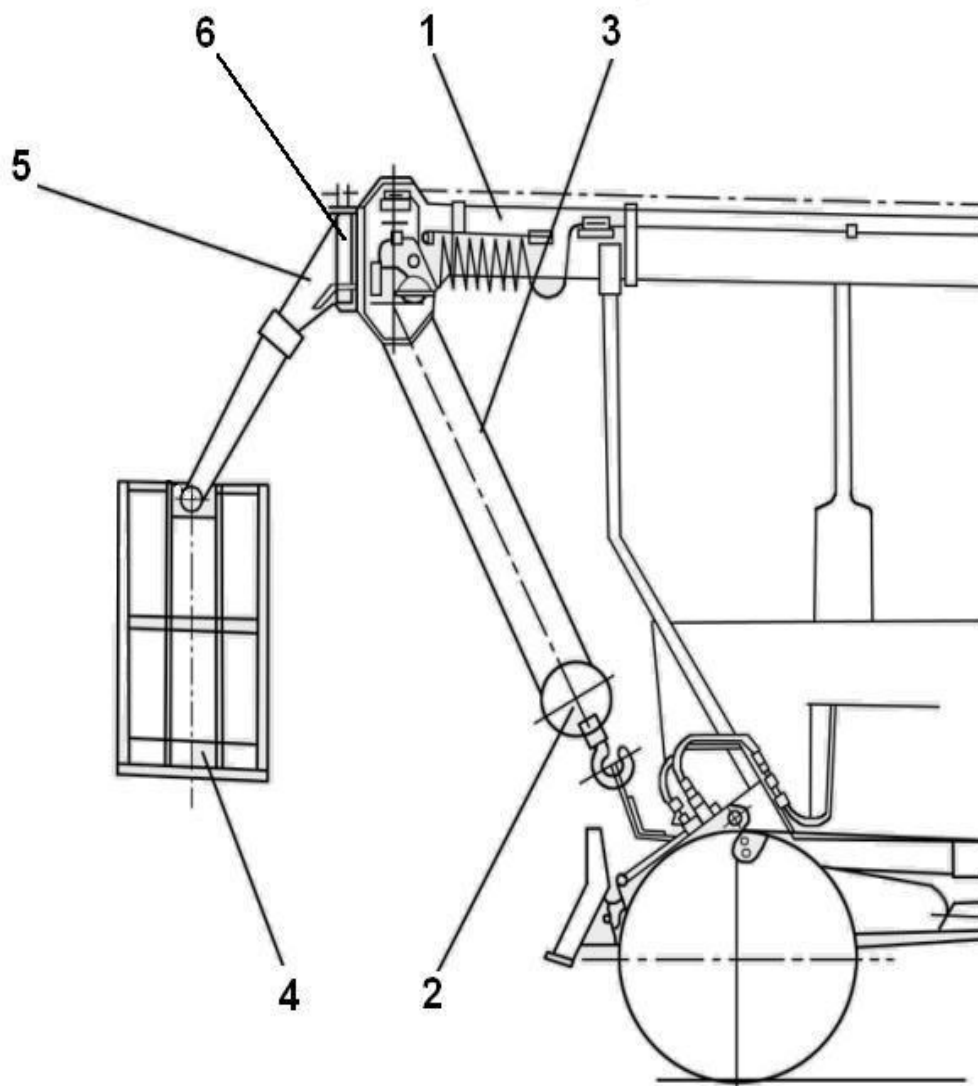
спастом 3, может монтироваться съемная люлька. Люлька выполнена в виде корпуса 4, шарнирно соединенного с вилкой 5, верхняя часть которой с помощью крепежного замка 6 соединена с оголовком стрелы 1 (рис. 4).

Рис. 4. Расположение грузоподъемных устройств на стреле подъемника ОПТ-9195

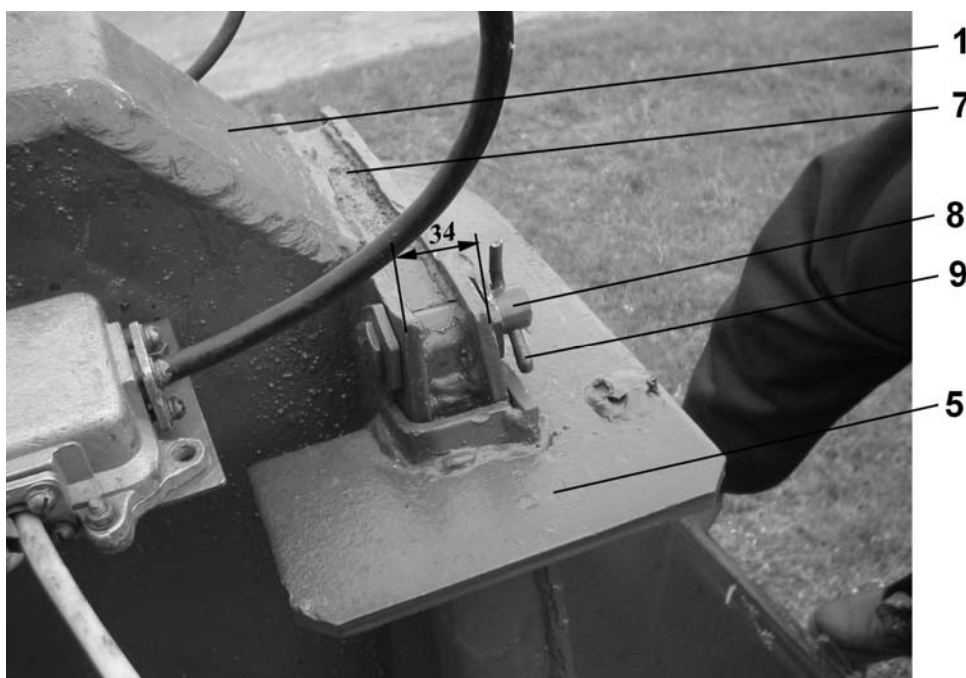
Крепежный замок (рис. 5) содержит кронштейн 7, приваренный к оголовку стрелы 1, выполненному в виде трапецидальной призмы. Передняя, задняя и боковые поверхности замка выполнены в виде трапеций. На кронштейн 7 насаживается верхняя часть вилки 5 люльки, ко-

Рис. 5. Крепежный замок люльки

стропах, поддерживаемых автомобильным краном. Эксперимент подтвердил выводы, что в момент несчастного случая фиксирующая ось в кронштейне стрелы подъемника отсутствовала. При наличии фиксирующей оси расхождение люльки со стрелой невозможно без значительных повреждений элементов крепежного замка.

– в невыполнении требований, изложенных в «Техническом описании», касающихся обязанностей машиниста при подготовке подъемника для работы с люлькой, где указана «необходимость проверки наличия в проушинах кронштейна фиксирующей оси, а также исправности штифта (шплинта), предотвращающего ее выпадение [2];

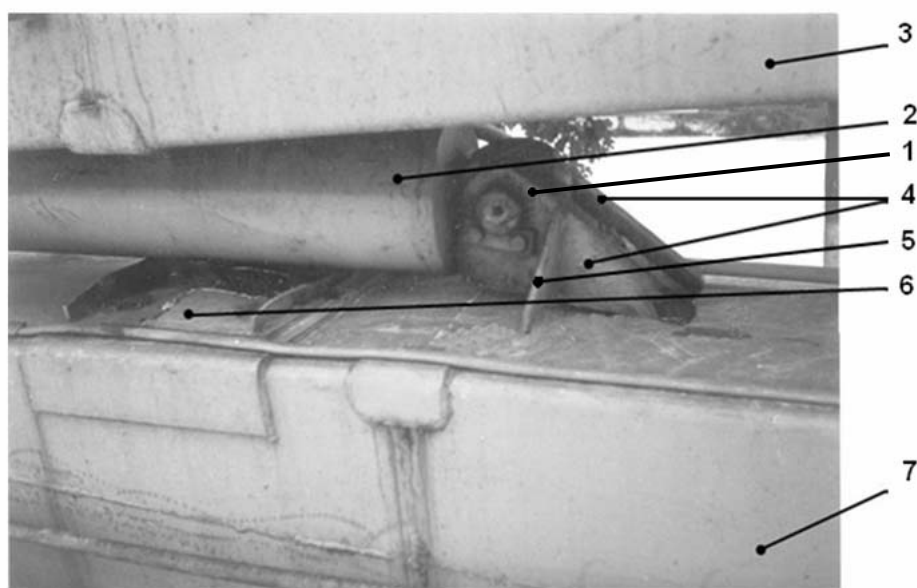
[3]. При падении люльки находящиеся в ней две работницы строительного управления получили травмы со смертельным исходом. Падение люльки автогидроподъемника произошло из-за разрушения сварных швов нижнего кронштейна 1 крепления гидроцилиндра 2 подъема верхнего колена 3 стрелы, выполненных при изготовлении автогидроподъемника на Пинском заводе средств малой механизации и металлоконструкций (рис. 6).

Рис. 6. Вид разрушенного кронштейна

Произошел сплошной разрыв сварочных швов щек 4 и ребер 5 кронштейна от основания 6, приваренного к нижнему колену 7 стрелы. Установлено, что на обследуемом кронштейне при изготовлении использовался разнородный материал, не предусмотренный проектом, т. к. основание 6 и ребра 5 кронштейна изготовлены из низкоуглеродистой стали Ст 2, а щеки 4 кронштейна изготовлены из стали 16ГС, что привело к значительному снижению ударной вязкости сварных соединений при эксплуатации в условиях переменных температур (по тех-

документации для кронштейна должна использоваться сталь ВСт 3сп).

Причиной несчастного случая было низкое качество сварных швов, которое характеризовалось:

- наличием непроваров сварных швов (от 20 до 76 % от проектных длин);
- несоответствием катетов сварных швов (до 20 %) проектным;
- нарушениями, допущенными при выборе материала.
